**UNIVERSIDAD POLITÉCNICA SALESIANA DEL ECUADOR  
CARRERA DE INGENIERÍA INDUSTRIAL**

*Título: EVALUACION DE DEFECTOS Y DISCONTINUIDADES DE LA SOLDADURA  
POR MEDIO DE LA APLICACIÓN DE ENSAYOS NO DESTRUCTIVOS, EN LA  
FABRICACIÓN DE TUBERÍAS DE 3000mm DE DIAMETRO*

**Autor: Sara Beatriz Izurieta Yáñez**

Guayaquil, Noviembre de 2017

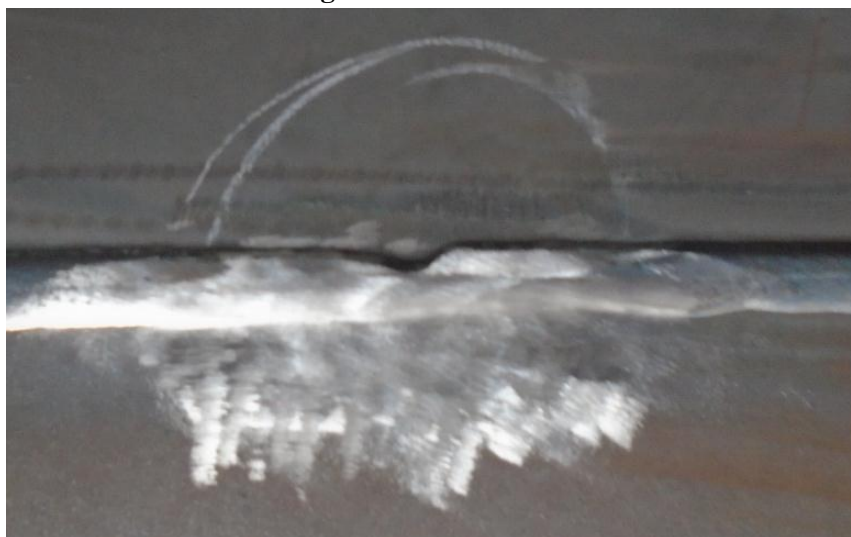
**Figura 21. Mordedura**

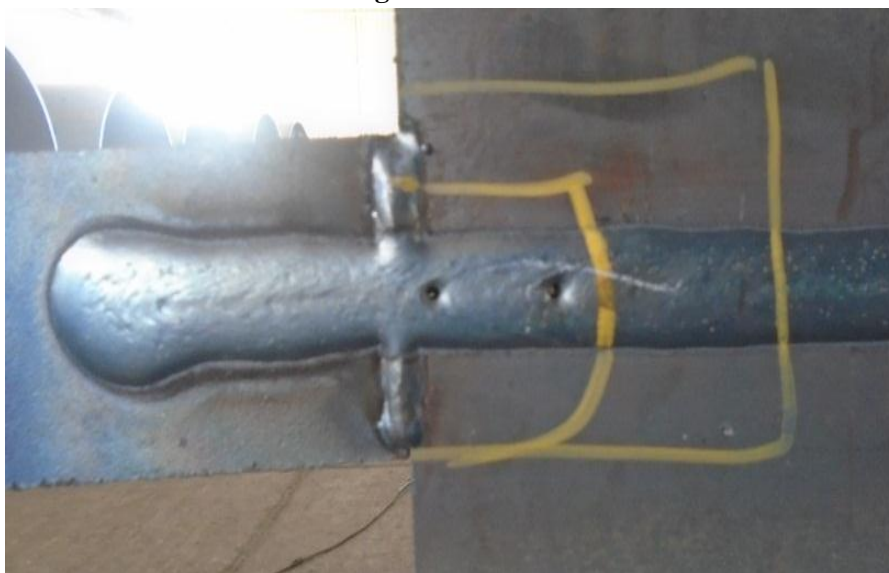
**Figura 22. Poros**

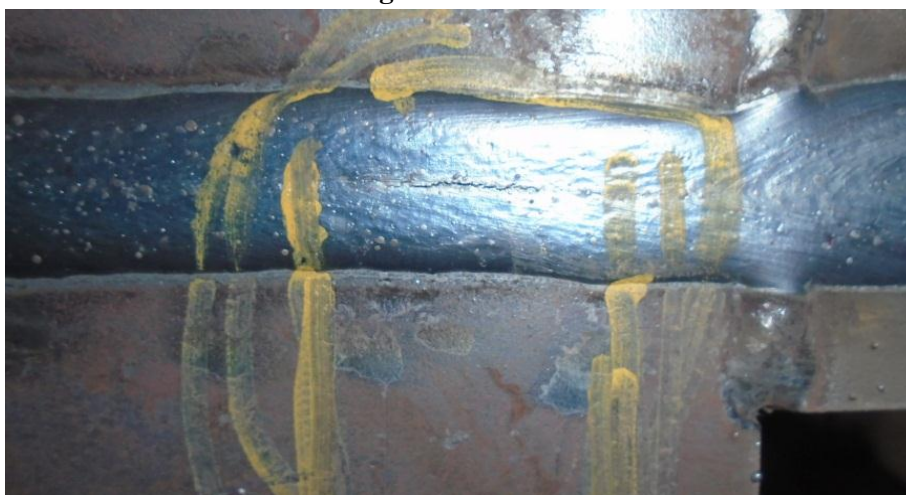
**Figura 23. Fisura**

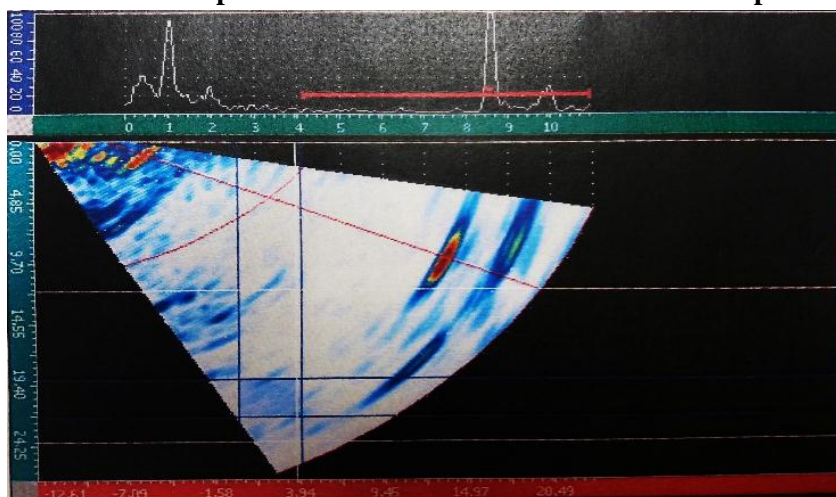
**Figura 25. Visualización de porosidad interna detectada a través de inspección con PAUT**

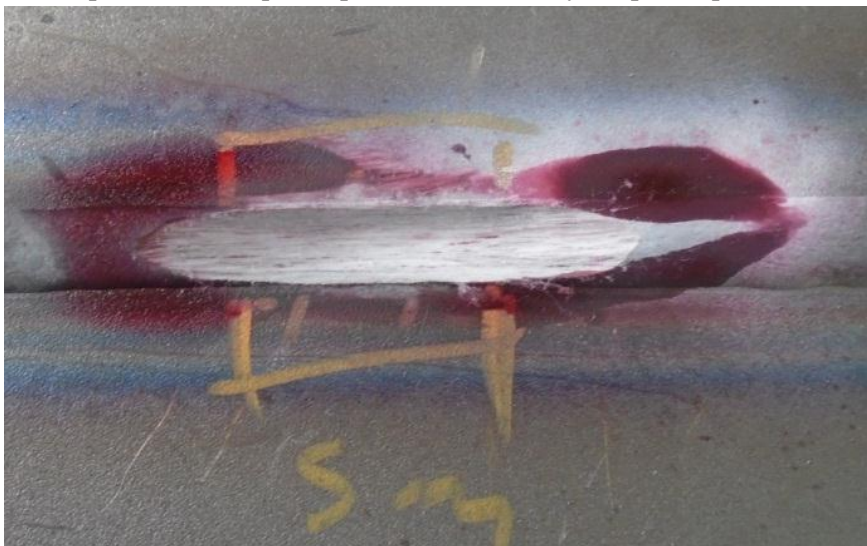
La aplicación del método de tintas penetrantes se utilizó como ayuda al momento de las reparaciones por lo que los defectos encontrados fueron similares a los detectados mediante las inspecciones con los métodos de inspección visual y ultrasonido. En la tabla 9 se detallan los defectos reparados y la figura 29 muestra un cordón de soldadura al cual se le aplicó líquidos penetrantes como ayuda para encontrar el defecto y que este pueda ser reparado.

Figura 29. Aplicación de líquidos penetrantes como ayuda para reparación de defecto
